G3W 德州至上饶高速公路池州至祁门段工程

水土保持设施验收报告

建设单位：安徽省交通控股集团有限公司

编制单位：西安黄河工程建设咨询有限公司

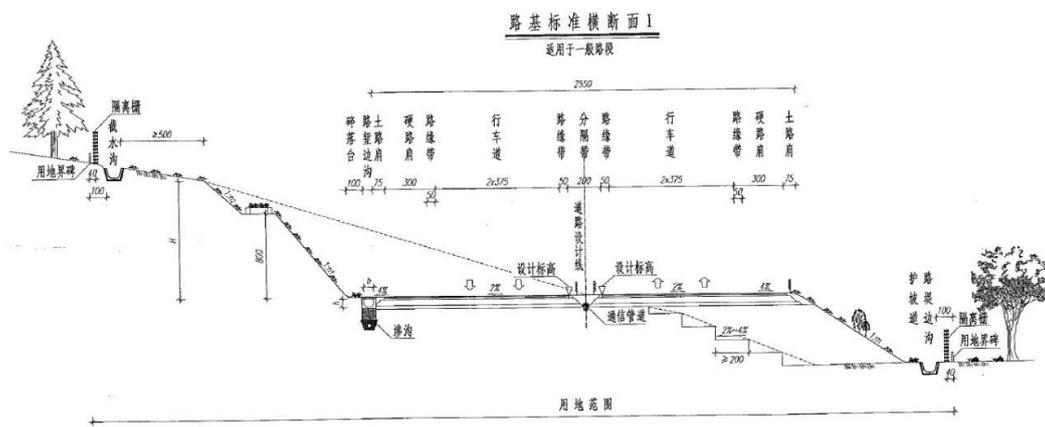
图 1.1-2 整体式路基标准横断面图

整体式路基标准断面：路基宽 25.5m。路幅布置：0.75m 土路肩+3.0m 硬路肩（含 0.5m 右侧路缘带）+2×3.75m 车道+0.5m 路缘带+2.00m 中央分隔带+2×3.75m 车道+3.0m 硬路肩（含 0.5m 右侧路缘带）+0.75m 土路肩。

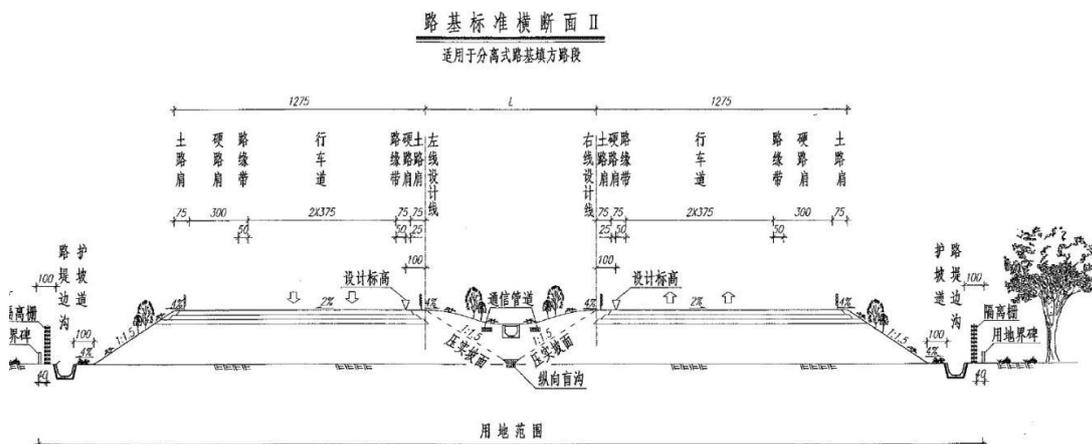
图 1.1.-3 中分带加宽路段路基标准横断面图

分离式单幅路基标准断面：路基宽 12.75m。路幅布置：0.75m 土路肩+3.0m 硬路肩（含 0.5m 右侧路缘带）+2×3.75m 车道+0.5m 路缘带+0.75m 硬路肩（含 0.5m 右侧路缘带）+0.75m 土路肩。行车道及硬路肩为单向坡。

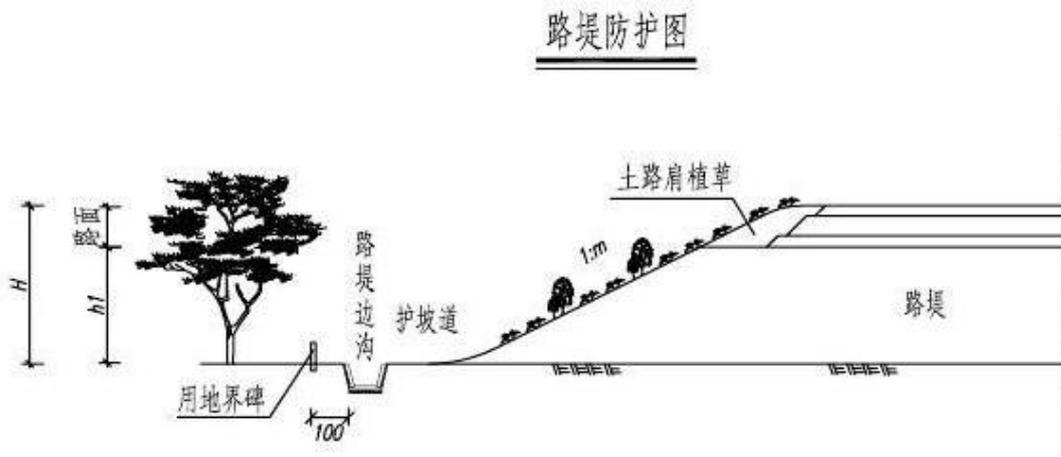
图 1.1.-4 草灌混植断面图

草灌混植适用于路堤边坡高度 $H \leq 4.0\text{m}$ ，挖深 $h \leq 4.0\text{m}$ 的土质路堑。草灌混植采用湿法喷播工艺施工，由于路堑边坡地层及路堤填料土质肥力相对贫乏，不利于植被生长，喷播采用带土混合料施工，喷播层厚 3cm ，植被物种搭配及混合料成分组合由相关工程经验及试验段成果确定。

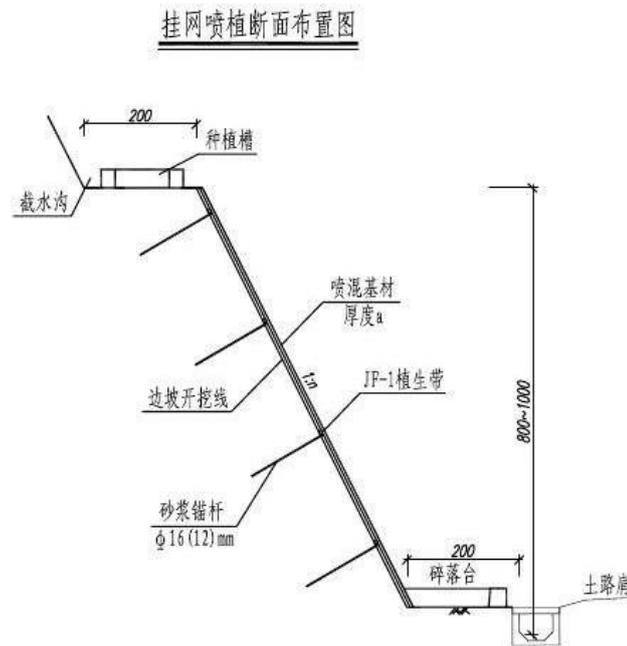
图 1.1-5 挂网喷播断面图

客土喷播主要用于挖深 $h \leq 4.0\text{m}$ 的坡率不小于 1:1.0 的石质路堑及软岩填石路基段。挂网客土喷播适用于挖深高度 $4.0 \leq h < 30\text{m}$ 的整体稳定的强风化岩质边坡。风化石质边坡土质贫瘠，缺乏形成土壤恢复生态的基本条件，此类边坡采用挂网客土喷播工艺客土种植，既保证边坡初期具有良好的水土保持能力并形成植被结构，也保证边坡表面的土壤结构稳定、持久，建立可持续发展的生态

挂网客土喷播防护施工完成后立刻覆盖土工布养护，定期洒水保养，坡面生长野草尽量保护，不得拔除。草种、物种尽量采用本地物种。

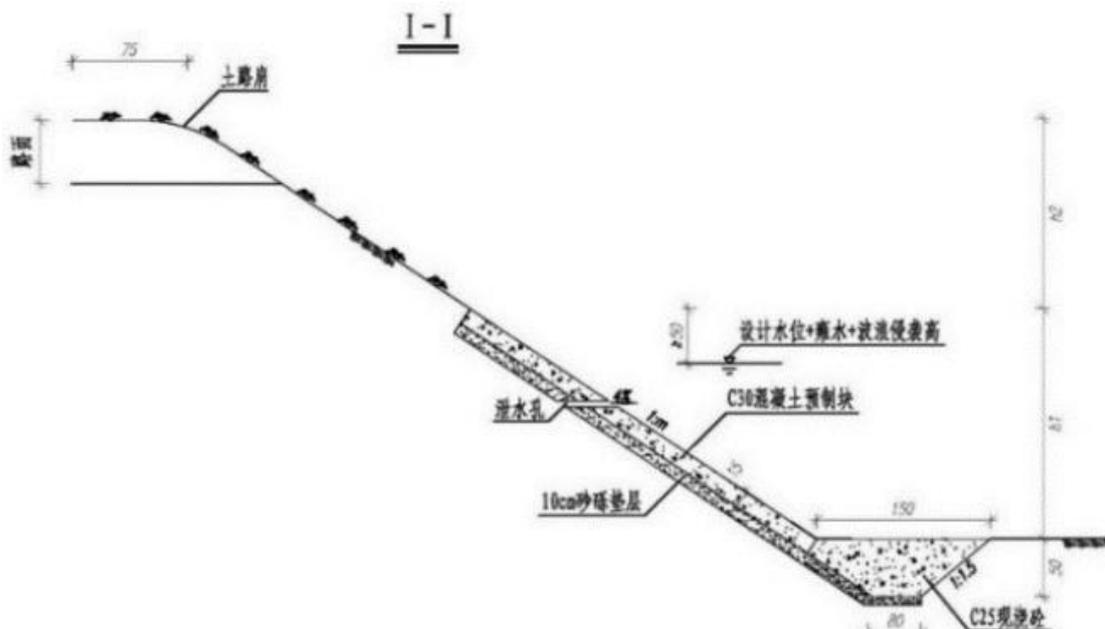
图 1.1-6 浸水护坡断面图

浸水护坡适用于穿越沟塘段。路堤穿塘、沟渠下部采用厚 15cmC30 混凝土预制六棱块进行铺砌防护，理论铺砌高度为设计水位+浪高+壅水+0.5m，设计时铺砌高度按照沟塘堤坝高度+0.5m 进行控制；上部采用液压喷播绿化防护或拱形护坡防护。护坡基础采用 C25 现浇混凝土浇筑，护坡施工前设置完善的砂砾反滤层，护坡基础埋置在硬土层上，有冲刷路段埋置在冲刷线以下不少于 50cm。

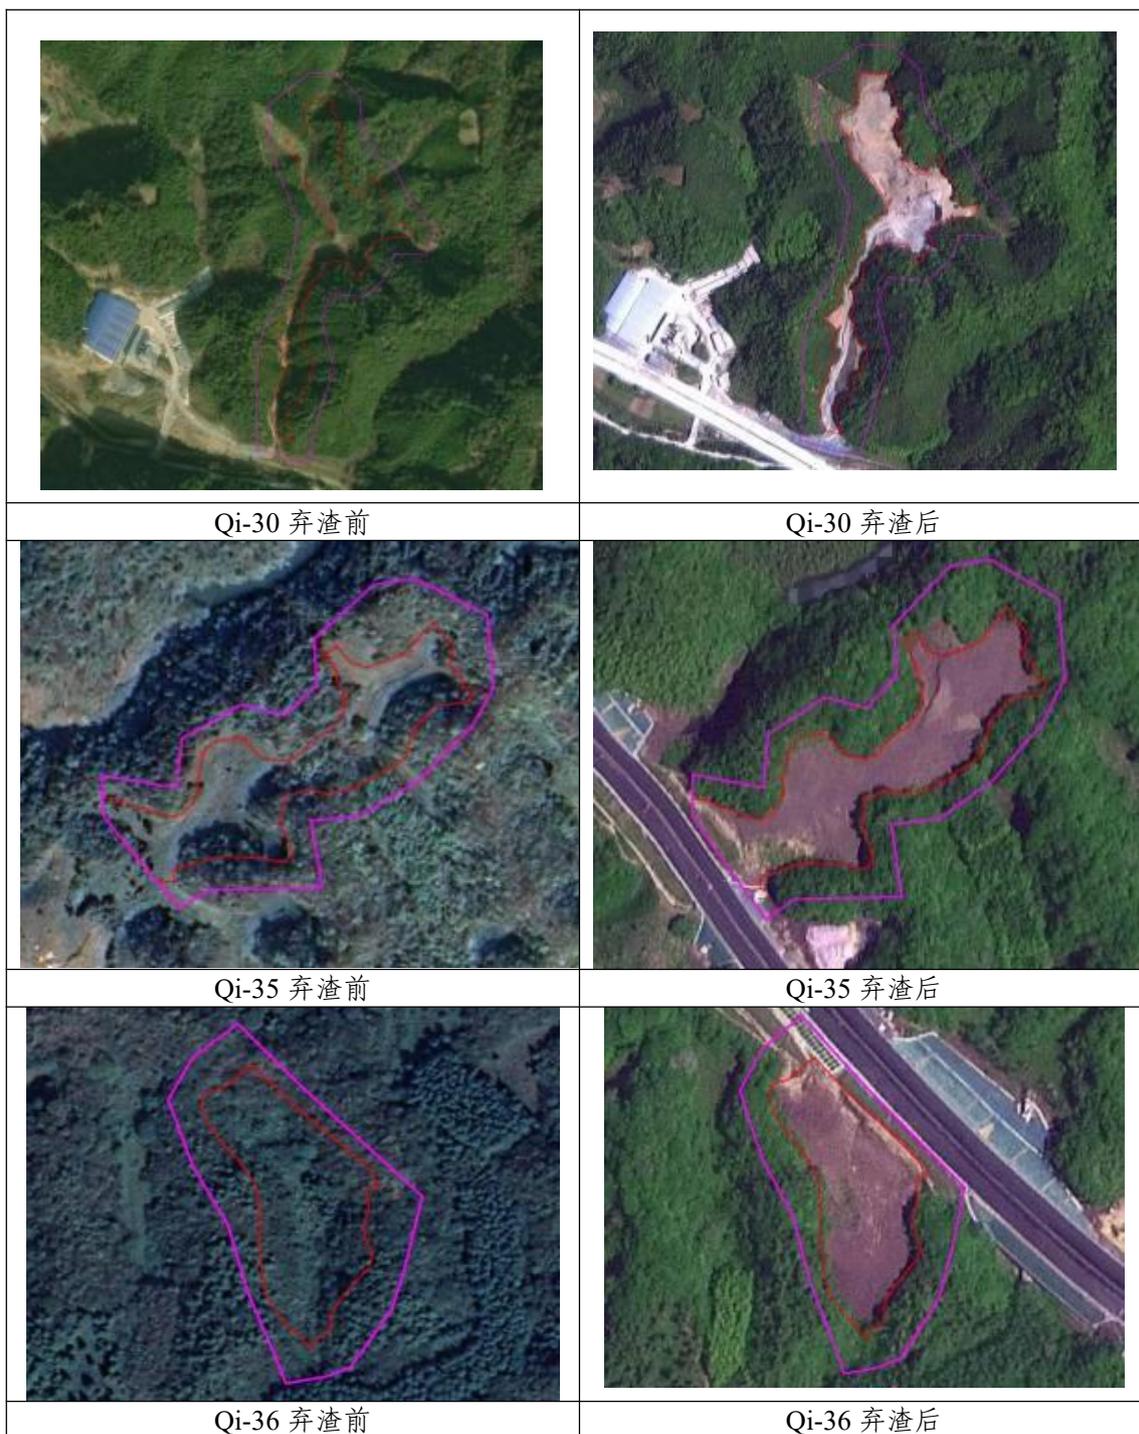
图 3.2-1 弃渣场前后影像图

弃渣主要来源为隧道开挖产生的石方、少量路基和服务区开挖产生的多余土石方。本项目共产生余方 457.60 万 m³，其中利用方 259.04 万 m³（碎石加工 218.04 万 m³；边坡码砌 41.0 万 m³），弃方 198.56 万 m³（外售 148.96 万 m³；49.6 万 m³ 运至弃渣场）。全线共设置弃渣场 3 处，占地 4.31hm²。
